Gutachten

zur Feststellung der Fahrtauglichkeit
und Zeitwert

Segelboot Jenneau „Sun Way 25“

Linz, am 03. Juni 2022

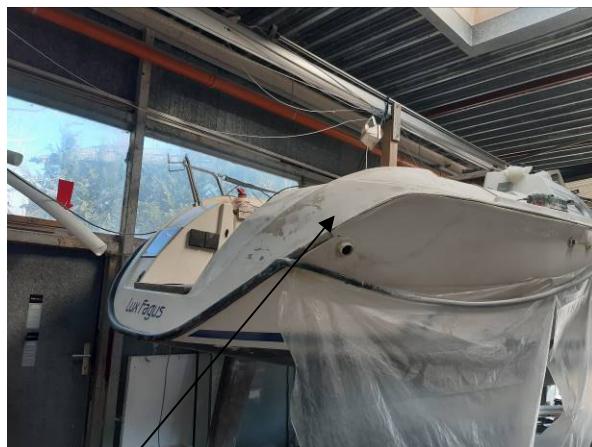
Bei gegenständlichem Boot handelt es sich um einen Sturmschaden vom Herbststurm 2018 am Attersee, das durch einen gerissenen vorderen Festmacher am Heck durch den Steg beschädigt wurde. Es war nie unter Wasser, wobei das Boot unmittelbar nach dem Sturm auf den Hänger gehoben und abgedeckt wurde. Es waren somit keine Schäden durch Feuchtigkeit möglich (Schaum) und das Boot stand seit mittlerweile über 2 Jahren in einer Halle in

Schadensbereich während der Reparaturarbeiten

Die gebrochenen Teile wurden mittels Holz- und geformtem Plexiglas als Grob-Form nachgebildet und sowohl innen (nach entfernen der Formgebung) als auch außen laminiert. Alle Hohlräume die durch die doppelte Laminierung innen und außen entstanden sind wurden mit Harz aufgefüllt. Die Materialstärke ist dadurch an den meisten Stellen nun höher wie vorher. Weiteres wurden abwechselnd Glasfasermatten und Gewebematten verwendet um die Stabilität zusätzlich zu erhöhen. Die Verbindung zwischen Rumpf und Deck wurde nach Abschluss der Laminier/Harz-Arbeiten mit Sikaflex und Edelstahlschrauben (alle 10-15 cm) in Stärke der Original-Verbindung (6mm) hergestellt und erneut mit einer Scheuerleiste abgedeckt. An der Stelle wo entsprechende Stabilität nötig ist (Klampe, Heckkorb) wurde eine Siebdruckplatte mit 22mm Stärke eingesetzt, mit dem Rest entsprechend verschraubt und anschließend mit einem laminiert. Die gebrochene Ruderpinne wurde aus Eichenholz entsprechend der Original-Form nachgebaut. Der verbogene Heckkorb - wurde von einer Edelstahl-Schlosserei ausgerichtet und um die abgerissenen Bolzen ergänzt. Zuletzt wurde eine abschließende Lage Glasgewebe aufgebracht die dann abschließend verschliffen und mit

Topcoat (gespritzt) in der korrekten RAL-Farbe versiegelt und poliert wurde. Somit ist auch optisch kein Unterschied zum Original Zustand festzustellen.
