Reparatur Sun Way 25

Martin Quereser

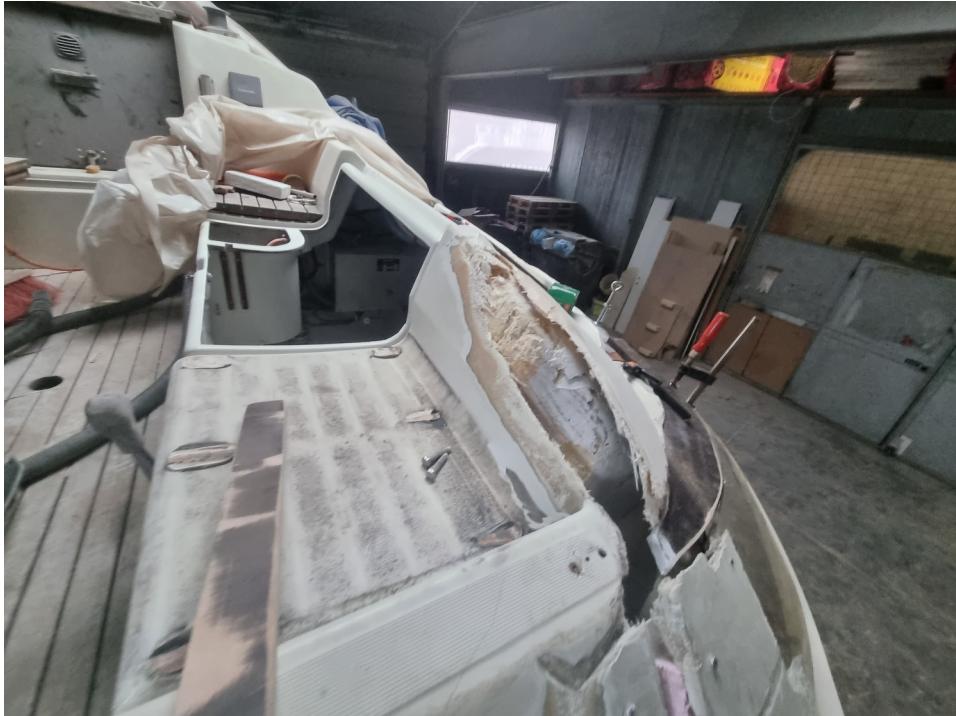
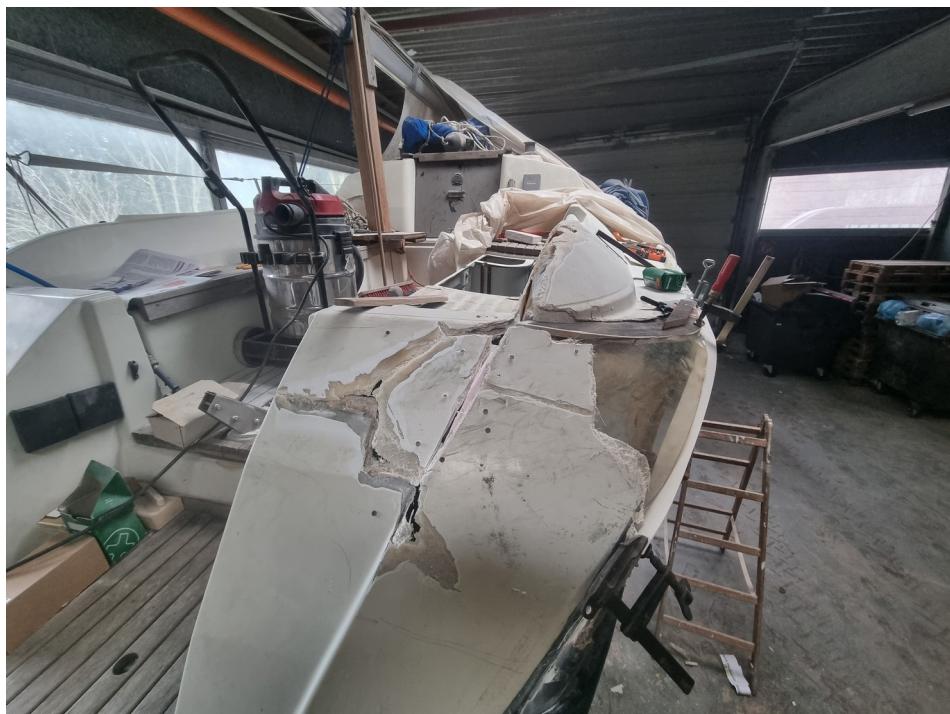
Nachbildung der Form mittels Plexiglas und dünnem Holz zur Formgebung und Siebdruckplatten zum Verstärken der tragenden Elemente (Befestigung Klampe / Heckkorb)

Das dünne Holz und das Plexiglas wurde nach der ersten Laminatschicht entfernt und von innen und außen weitere Schichten auflaminiert.

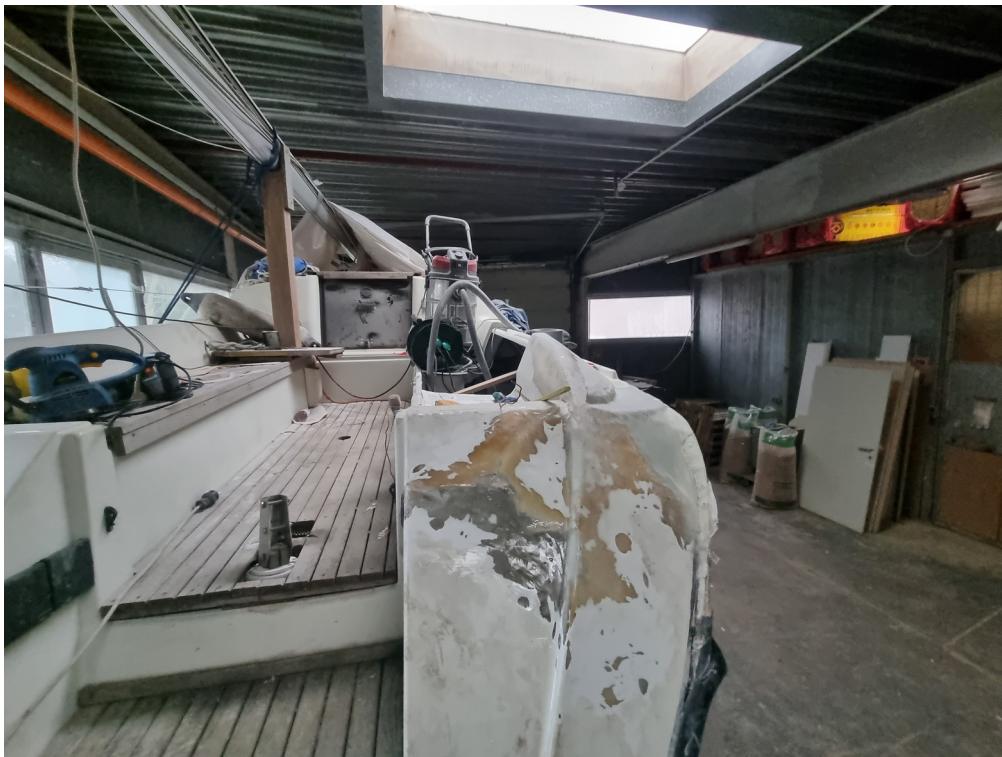
Erste Lage Laminat

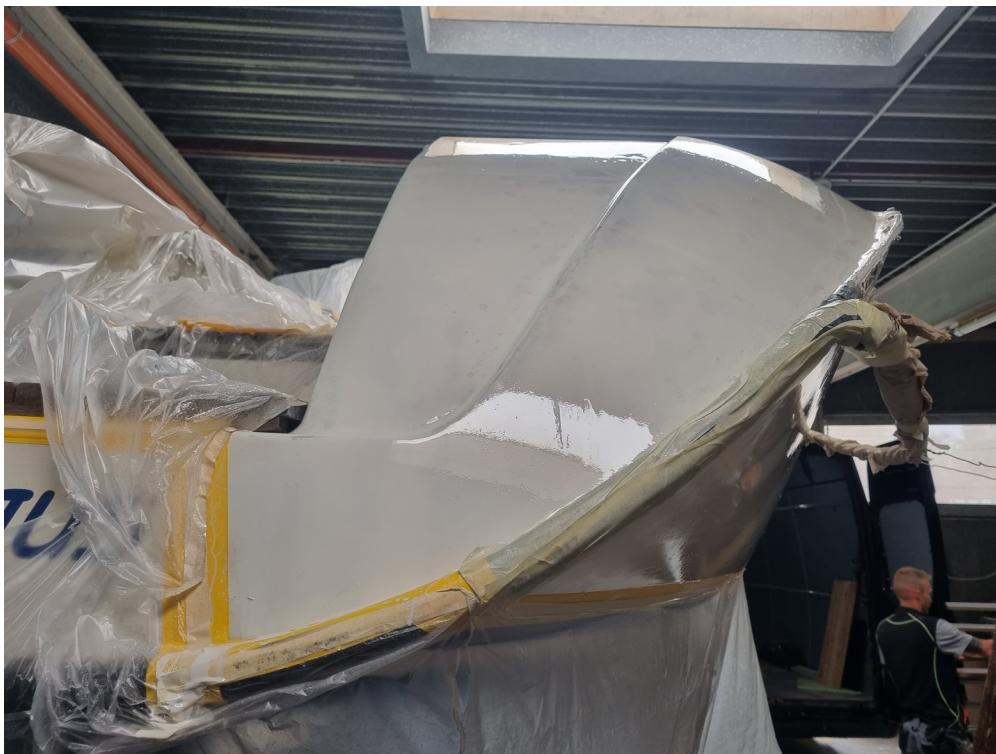
Komplette Wiederherstellung, hier während der Trocknung der ersten Farbschichten des Topcoats

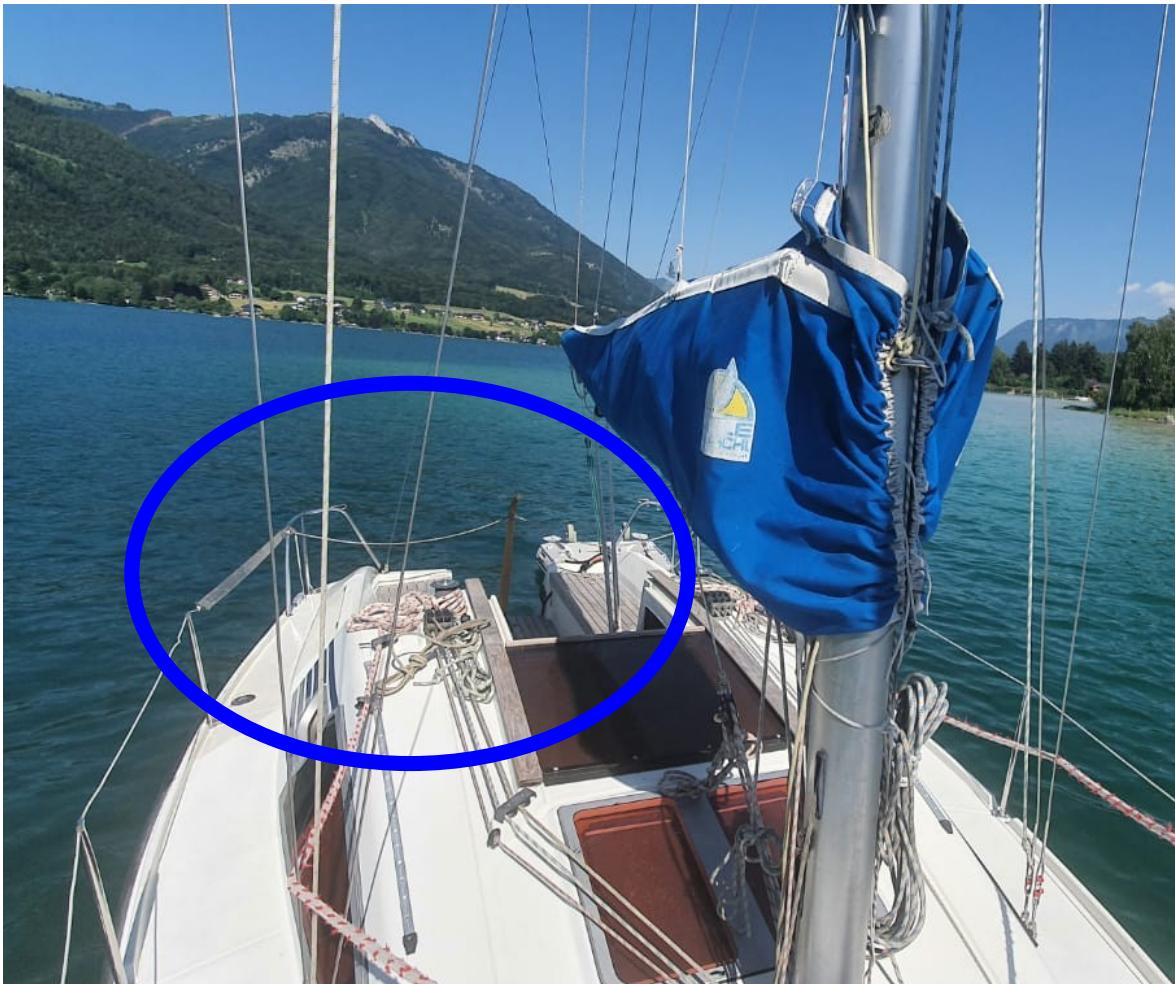
Foto rechte Seite mit montiertem Heckkorb und eingehängter Rehling.
Weiters ersichtlich, mit aufgestelltem Rigg – Backstag am Heckkorb eingehängt

Neue Ruderpinne

Wiederhergestellte Bank auf rechter Seite

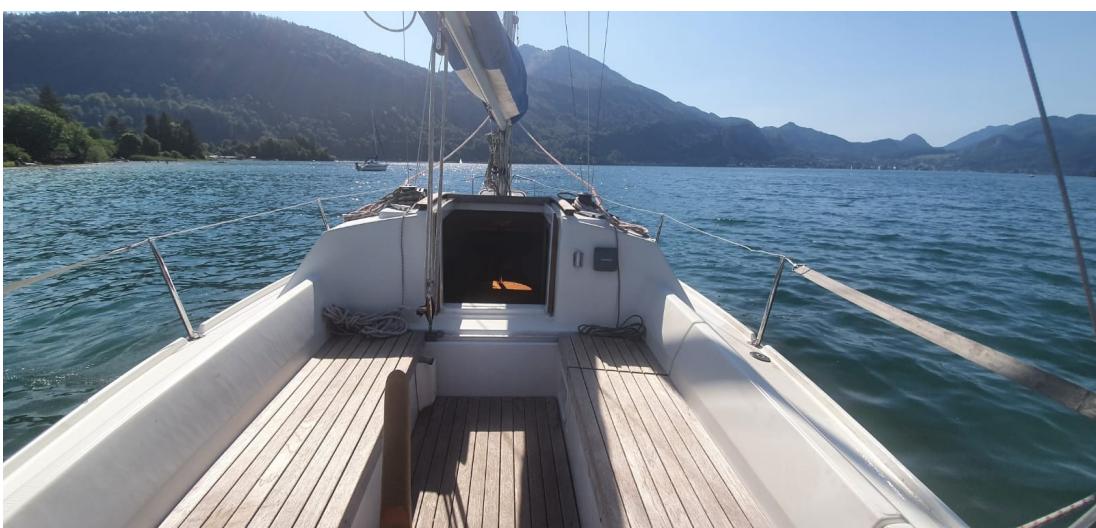
Wiederhergestellte Bank/Heck mit Klampe und Heckkorb auf STB-Seite (Nachtrag 26.6.2022)

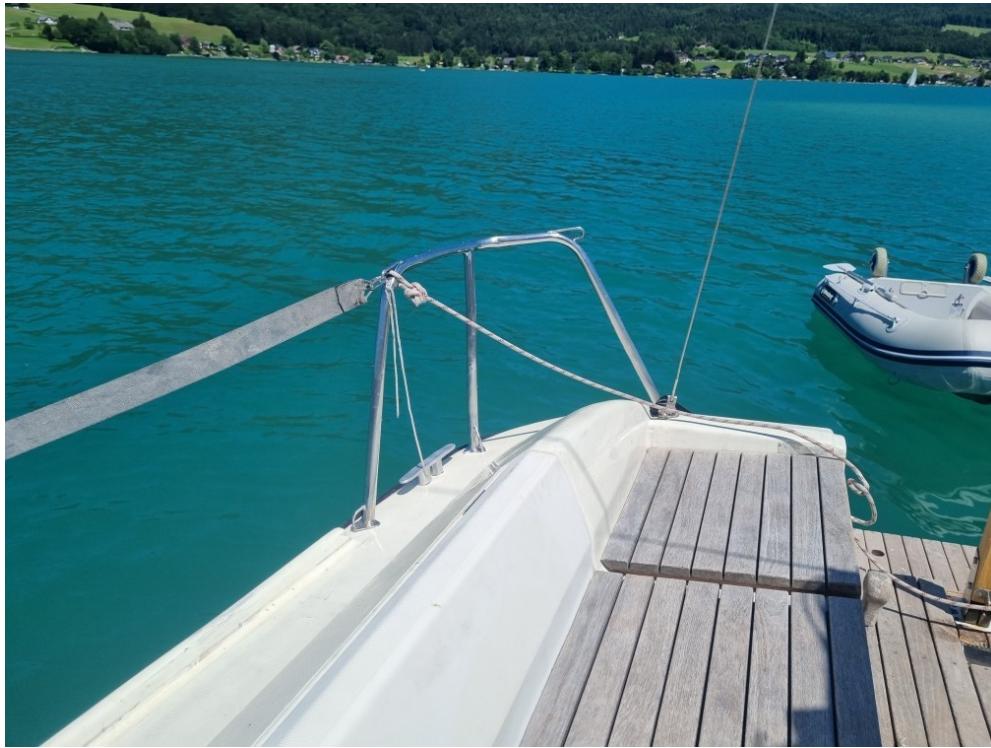
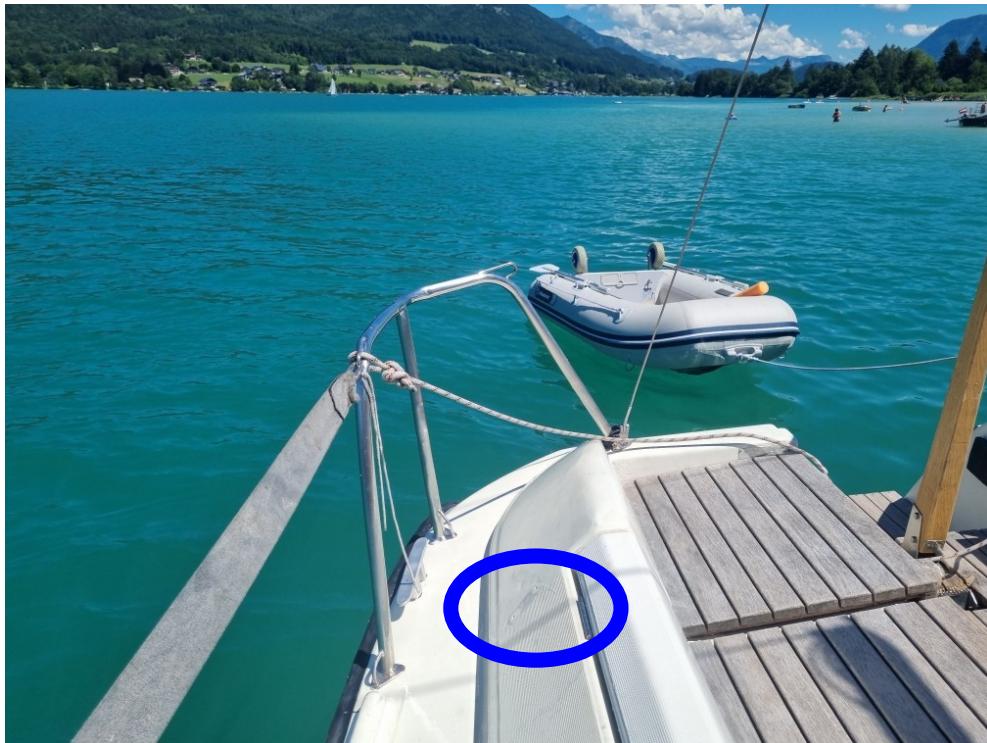
Befestigungslöcher für die Spinnaker/Blister-Schot-Klemme - die Klemme haben wir beim Erstellen der Fotos leider zuhause vergessen und noch nicht montiert
Die für diese Segel nötigen Blöcke sind fix auf den Schoten eingehängt und werden bei Bedarf an der mittleren Stütze des Heckkorbes mittels Softschäkel eingehängt.
